# Pauw blijkt zilverfazant

*Klopklop. Vingers tikken op het stucwerk. Hol geluid? Dan gaat de injectienaald de muur in. De restauratie van de schildering in de hal van hotel-restaurant De Zwaan lijkt op een medische operatie.*

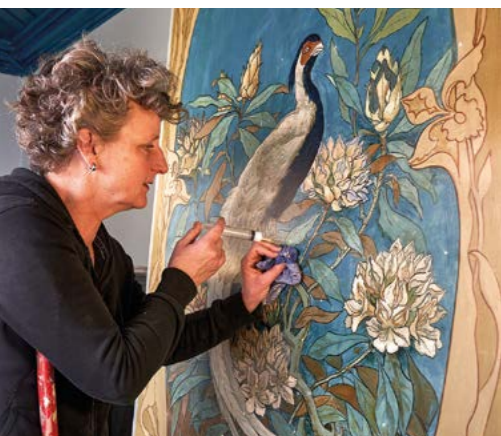
Karin Veldman injecteert een holte.

De restauratieopdracht in De Zwaan plaatst hen voor een andere uitdaging. De muurschildering is een werk van olieverf, aangebracht op stuc. Gemaakt in 1903. In de loop der jaren is de stuclaag losgeraakt van de cementen ondergrond. Dat gaat soms om een paar millimeter of minder. Om te kijken waar dat het geval is, tikken Jantina en Karin met hun vingers op de muur. Zij lijken op dokters die kloppen op het menselijk lichaam. Aan het geluid kan een medicus horen wat er loos is of waar verder onderzoek nodig is. Dat geldt ook voor dit kunstwerk. Ik zie hoe beide restauratoren ingespannen luisteren. Hol geluid? Dan weten zij dat er speling tussen stuc en cement is. Zij pakken de injectienaald en maken een klein gaatje. Soms blazen zij eerst, voorzichtig met de mond, om eventueel los poeder uit de holte te krijgen. Vervolgens spuiten zij met de naald een mengsel van gedemineraliseerd water en ethanol in de verborgen ruimte. Dat maakt de weg vrij voor het volgende spuitje: de lijm. Die wordt de holte ingetrokken. Aan de buitenkant is niets te zien van de ingreep. Karin: "Het is heel precies werk. Kijken, luisteren, voelen en langzamerhand snappen hoe het werk reageert. Eigenlijk is dit een tamelijk risicovol kunstwerk. De olieverf die gebruikt is, geeft namelijk

een starre laag. In het stuc komt soms vocht omhoog dat dan bobbelt of barsten kan geven in die harde olieverf. Je ziet dat ook veel bij plafondschilderingen in oude gebouwen."

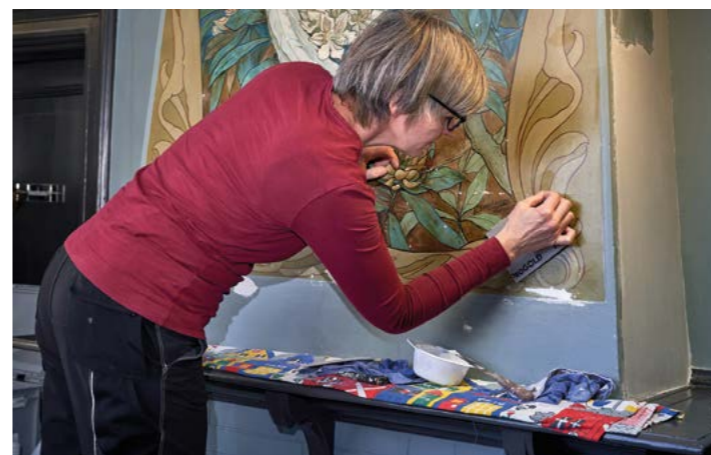
Jantina Veltman gaat secuur te werk. (foto's Piet Brummer)

De voorbehandeling bestond uit reinigen met een professioneel middel. Het bleek dat de kleuren weliswaar vervuild waren, maar nog in goede staat: aan het turquoise, blauw, groen en oker hoeven zij, behalve wat retouches her en der, niets te doen. Wel zullen zij de rest van de schouw de okerkleur geven die het vroeger ook had. De nabehandeling is het aanbrengen van een afwerklaag als het werk goed gedroogd is, na enkele weken. We maken de afspraak dat ik hen dan verder aan de tand zal voelen, onder het genot van een taartje in de huiskamer van De Zwaan. Helaas, Covid-19 gooit roet in het eten. Gelukkig is communicatie op afstand altijd mogelijk.
